Memoria interpretativa

**Proyecto Arqueología y solcialización del conocimiento
en La Alcudia de Elche. Las Termas Orientales y áreas
circundantes**

Campaña 2019

PROYECTO ASTERO-UNIVERSIDAD DE ALICANTE

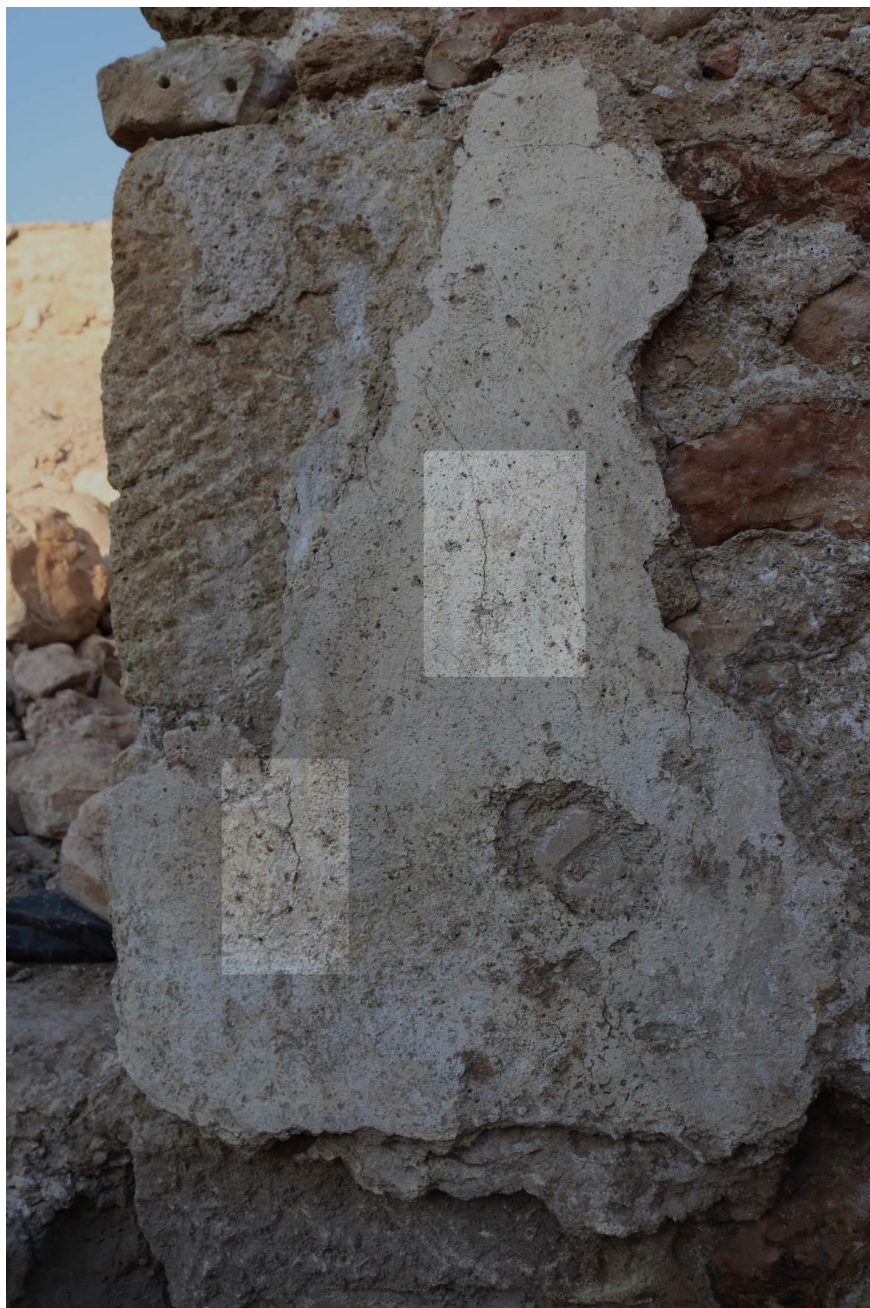
Fig. 91. Presencia de fisuras en el revestimiento del paramento GU 3087

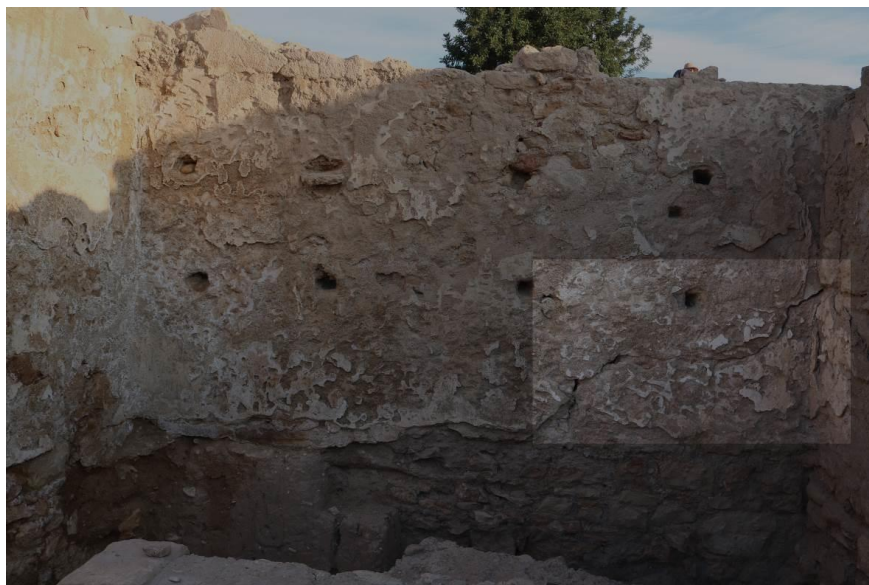
Fig. 92. Presencia de grieta en el revestimiento y paramento GU 3091

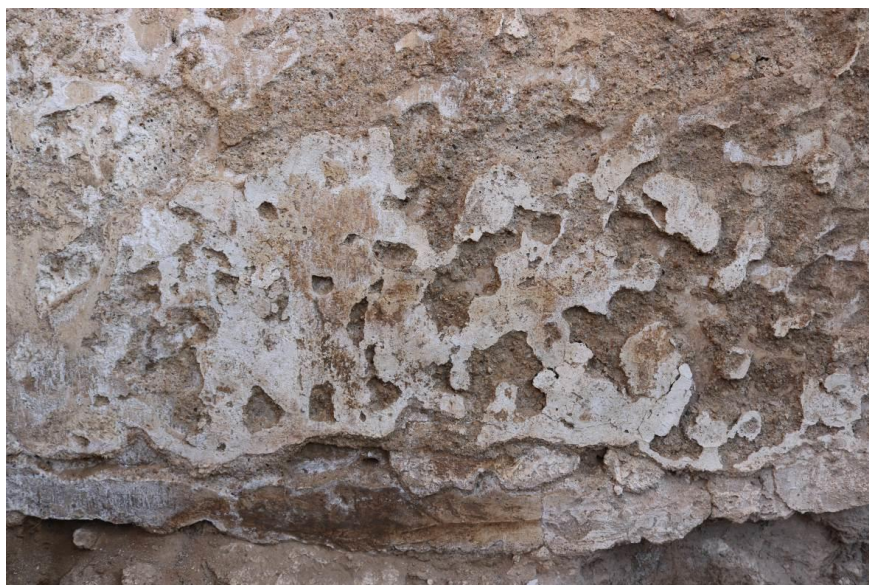
Fig. 93. Presencia de grieta en la parte inferior del revestimiento del paramento GU 3091

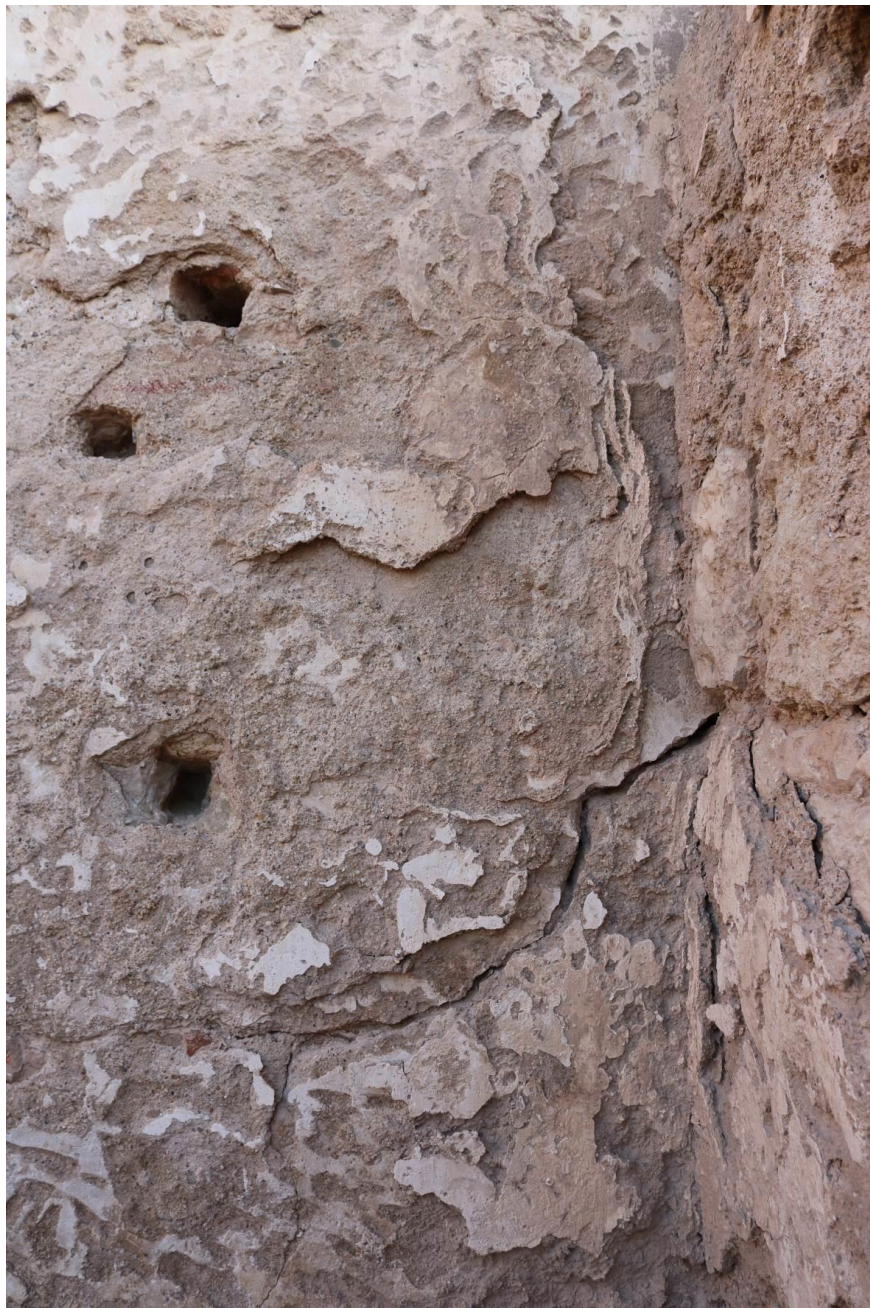
Fig. 94. Grieta en el extremo oriental del revestimiento del paramento GU 3091

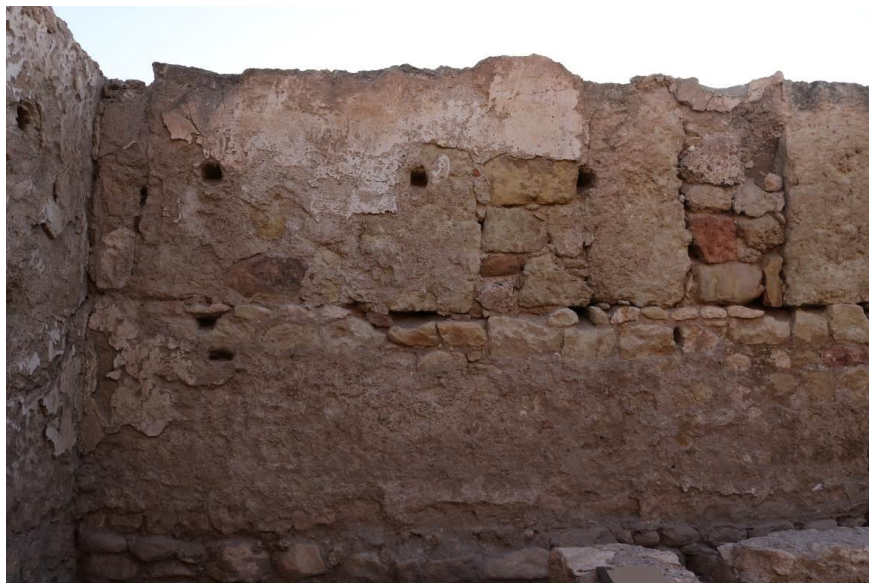
Fig. 95. Vista frontal del paramento GU 3090, con la presencia de varias patologías

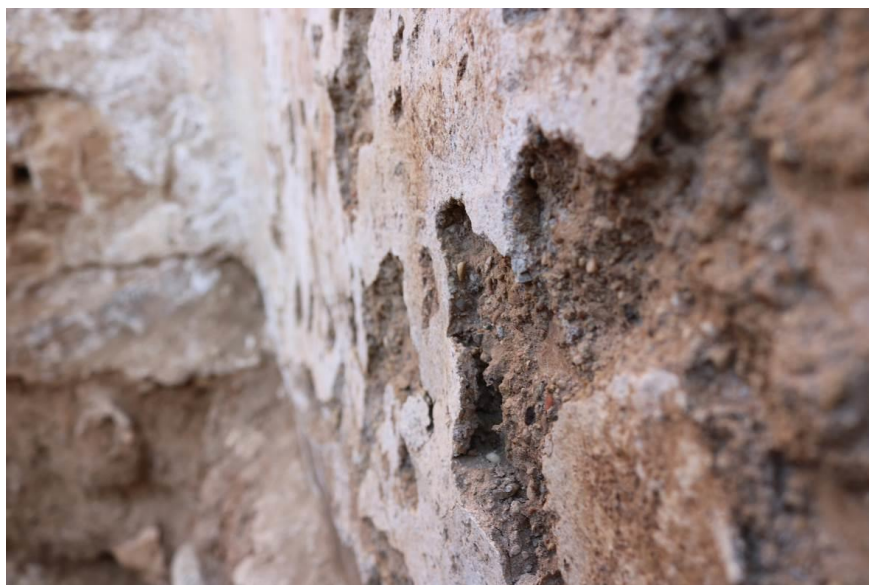
Fig. 96. Desprendimiento de capas superficiales del revestimiento en el paramento GU 3090

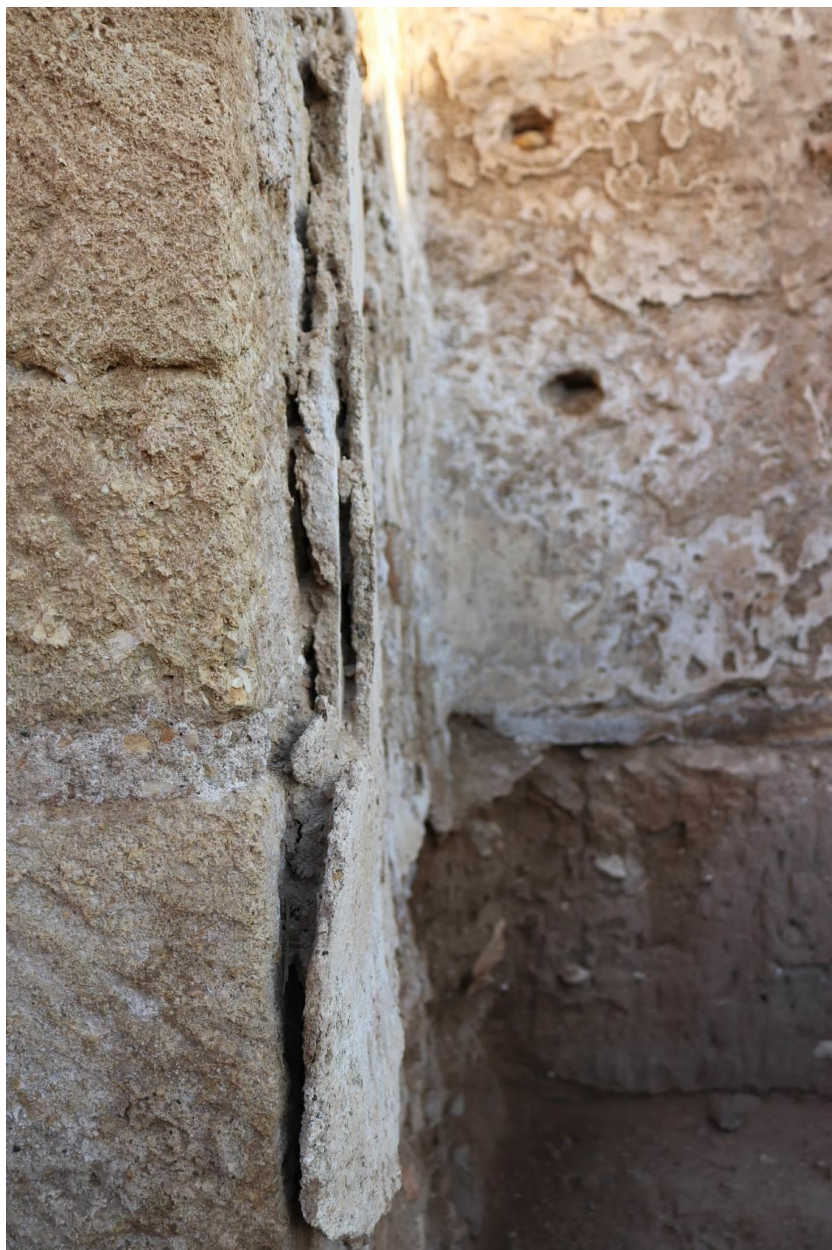
Fig. 97. Separación de los revestimientos de su soporte, en la cara oriental del muro GU 3087.

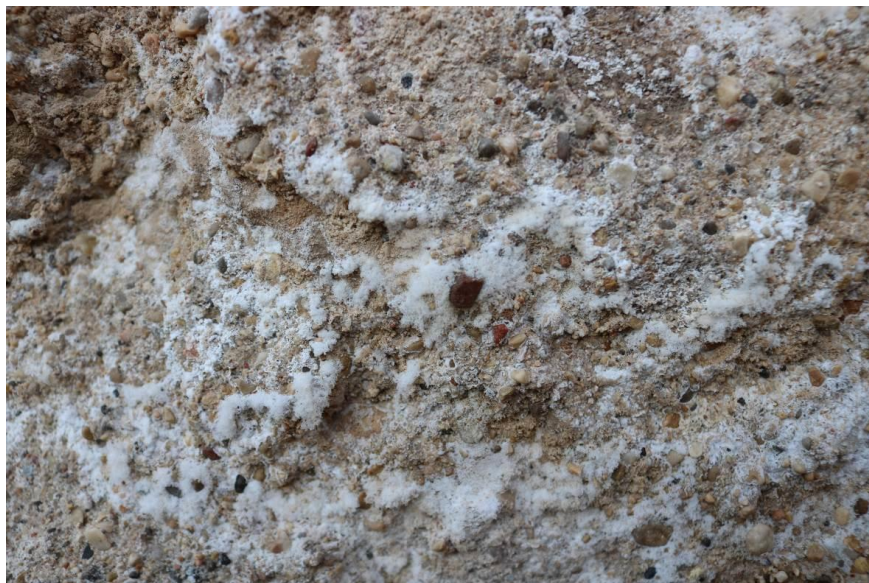
Fig. 98. Eflorescencias de sales en el paramento GU 3091

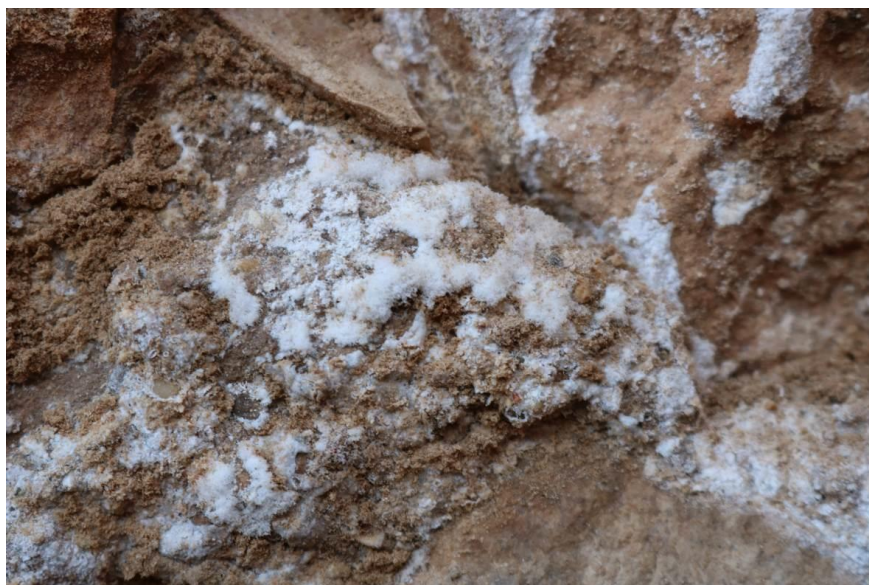
Fig. 99. Eflorescencia de sales en el paramento GU 3090

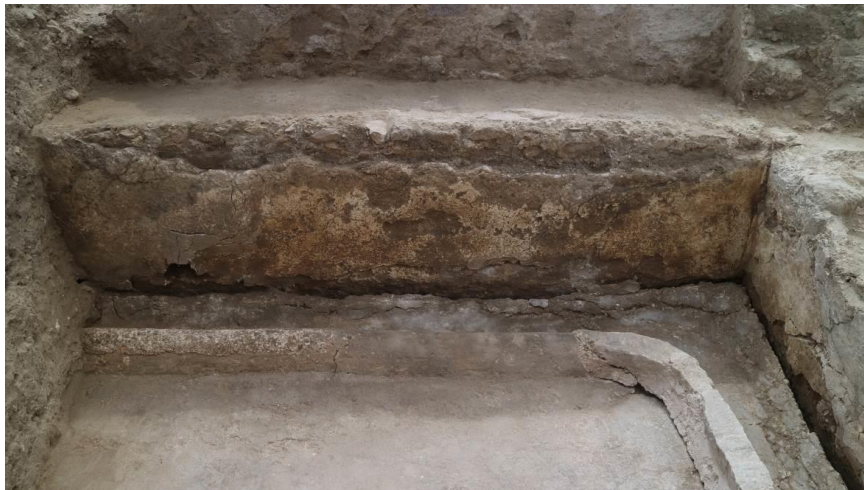
- Separación de paramento de sujeción.
- Presencia de fisuras y grietas.
- Pérdida de fragmentos del revestimiento

Fig. 113. Vista frontal del paramento UE 570 donde se pueden observar las distintas patologías descritas en los revestimientos
